Prüfbericht

Berichts-Nr.:	1701750-1	Datum: 2017-05-31 Zeichen: DI Mü / Lich
Auftraggeber:	AGROP NOVA a.s. z.Hd. Hrn. Petr Raška Ptenský Dvorek 99 79843 Pteni Czech Republic	
Gegenstand:	Wandverkleidungs-Paneele in 6 Ausführungsformen mit unterschiedlicher Oberfläche, montiert auf starrer Unterkonstruktion; vorgesehen für den Einbau in Turn- und Sporthallen im Bereich ab 2,0 bzw. ab 2,5m über Fußbodenoberkante (ohne anprallmindernde Eigenschaften / in Abhängigkeit des Bohrungs- / Fugenbildes)	
Inhalt:	Prüfung und Beurteilung der Ballwurfsicherheit auf Basis ÖNORM B 2608: 2012-05 mit dem Bezugsregulativ DIN 18032-3: 1997	
Auftrag:	lt. Bestellung von 2017-04-26	
Ort der Probenahme:	keine Probenahme durch OFI-Mitarbeiter Proben (Musterwand mit Paneelen) wurde durch den Auftraggeber zur Verfügung gestellt; Prüfung am Betriebsstandort der Fa. AGROP NOVA a.s., 79843 Pteni, CZ	
Eingang der Proben:	--; Proben (Musterwand mit Paneelen): Prüfung am Betriebsstandort des AG, 79843 Pteni, CZ

1 AUFGABENSTELLUNG

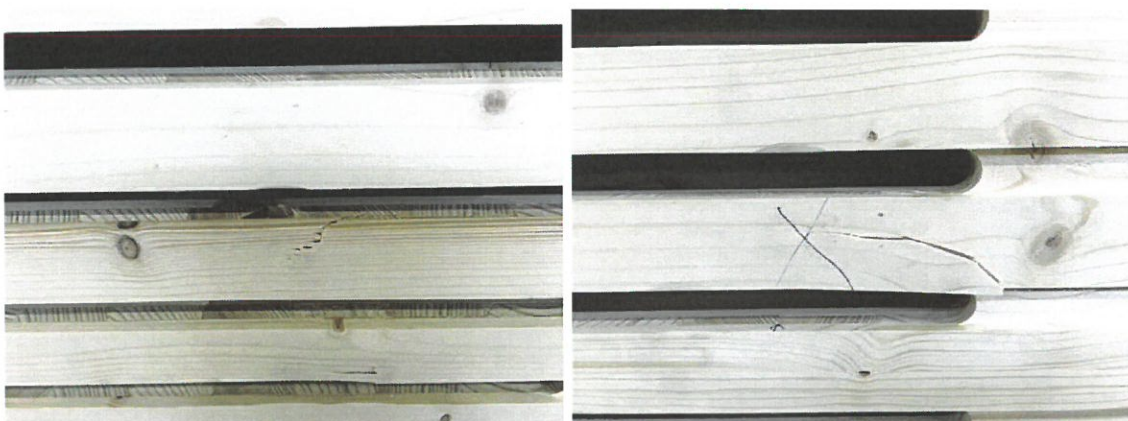
Während dem Beschuss mit dem Hockeyball wurden nach 2 Schüssen von vorne und nach 1 bzw. 2 Schüssen schräg Beschädigungen an den Leisten zwischen den Schlitzen festgestellt. Der Beschuss wurde daraufhin abgebrochen.

Abb. 14 - 15: Wandverkleidungsmuster-Teil mit der Paneel-Variante „Suzanna“ (geschlitzt): Schäden bei Beschuss mit dem Hockeyball; Prüfung am 18.05.2017

Beim überprüften Wandverkleidungs-Muster in der in Pkt. 3 spezifizierten Form des Aufbaus wurde bei den überprüften **Deckpaneel-Varianten „Suzanna“** (geschlitzt) „**Marilyne 4/12 - Weisstanne**“ und „**Marilyne 4/12 - Weisstanne**“, „**Suzanna**“ (geschlitzt), „**Marilyne 8/25**“ und „**Marilyne 8/25 - Weisstanne**“, „**Suzanna**“ (geschlitzt), die Anforderung an die „eingeschränkte Ballwurfsicherheit“ (Beschuss mit Handball) gemäß DIN 18.032 Teil 3 nach Beschuss **erfüllt**. Beim Beschuss mit dem Hockeyball traten bei diesen Ausführungsvarianten Schäden auf. Diese Ausführungsvarianten sind damit nach diesem Regulator als „**eingeschränkt ballwurfsicher**“ zu bewerten. (Definition der „Eingeschränkten Ballwurfsicherheit“ ... „ als ballwurfsicher gelten alle im Wandbereich eingebauten Elemente, die nur durch den Hockeyball beschädigt werden können“.

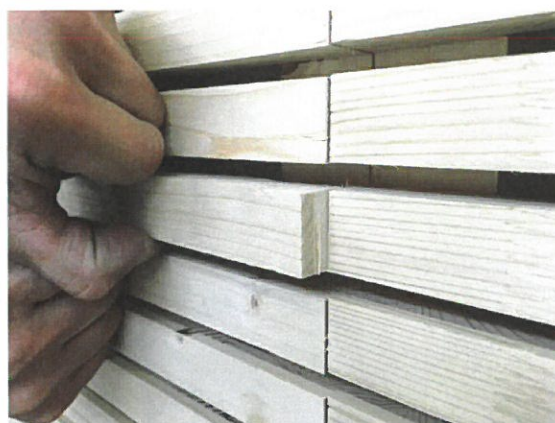
Während dem Beschuss mit dem Hockeyball wurden nach 3 Schüssen von vorne und nach 3 bzw. 2 Schüssen schräg Beschädigungen an den Leisten zwischen den Schlitzen festgestellt, sowie Ablösungen von der vertikalen Trägerleiste. Der Beschuss wurde daraufhin abgebrochen.

Während dem Beschuss mit dem Hockeyball wurden nach 3 Schüssen von vorne und nach 1 bzw. 1 Schuß schräg Beschädigungen an den Leisten zwischen den Schlitzen festgestellt, sowie Ablösungen von der vertikalen Trägerleiste. Der Beschuss wurde daraufhin abgebrochen.

Abb. 16: Wandverkleidungsmuster-Teil mit der Paneel-Variante „Marilyne 8/25“, „Marilyne 8/25 - Weisstanne“ (geschlitzt): Schäden bei Beschuss mit dem Hockeyball; Prüfung am 18.05.2017

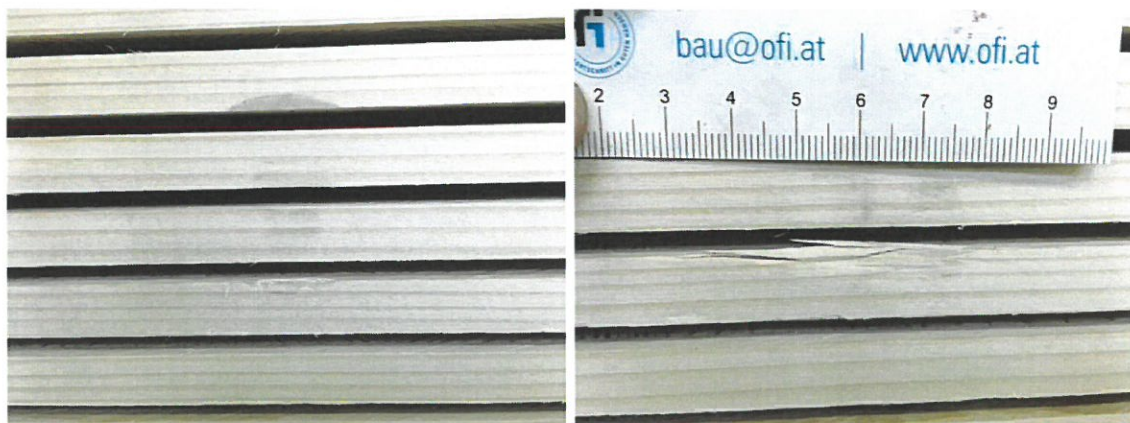
Während dem Beschuss mit dem Hockeyball wurden nach 3 Schüssen von vorne und nach 2 bzw. 2 Schüssen schräg Beschädigungen an den Leisten zwischen den Schlitzen festgestellt, sowie Ablösungen von der vertikalen Trägerleiste. Der Beschuss wurde daraufhin abgebrochen.

Während dem Beschuss mit dem Hockeyball wurden nach 3 Schüssen von vorne und nach 2 bzw. 3 Schüssen schräg Beschädigungen an den Leisten zwischen den Schlitzen festgestellt, sowie Ablösungen von der vertikalen Trägerleiste. Der Beschuss wurde daraufhin abgebrochen.

Abb. 17 - 18: Wandverkleidungsmuster-Teil mit der Paneel-Variante „Marilyne 4/12“, „Marilyne 4/12 - Weisstanne“ (geschlitzt): Schäden bei Beschuss mit dem Hockeyball; Prüfung am 18.05.2017

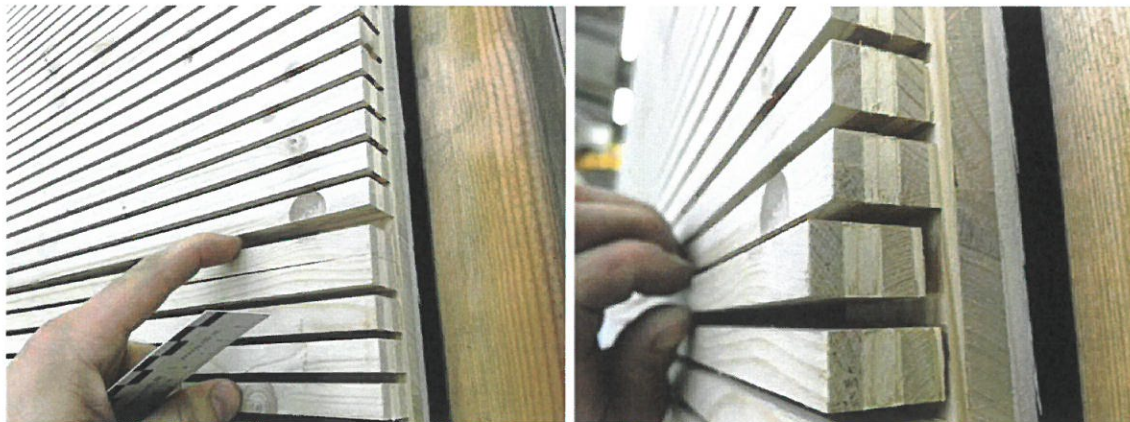
Abb. 19 - 20: Wandverkleidungsmuster-Teil mit der Paneel-Variante „**Marilyne 4/12**“, „**Marilyne 4/12 - Weisstanne**“ (geschlitzt): Schäden bei Beschuss mit dem Hockeyball; Prüfung am 18.05.2017
