Prüfbericht

Berichts-Nr.:	1701750-1	Datum: 2017-05-31 Zeichen: DI Mü / Lich
Auftraggeber:	AGROP NOVA a.s. z.Hd. Hrn. Petr Raška Ptenský Dvorek 99 79843 Pteni Czech Republic	
Gegenstand:	Wandverkleidungs-Paneele in 6 Ausführungsformen mit unterschiedlicher Oberfläche, montiert auf starrer Unterkonstruktion; vorgesehen für den Einbau in Turn- und Sporthallen im Bereich ab 2,0 bzw. ab 2,5m über Fußbodenoberkante (ohne anprallmindernde Eigenschaften / in Abhängigkeit des Bohrungs- / Fugenbildes)	
Inhalt:	Prüfung und Beurteilung der Ballwurfsicherheit auf Basis ÖNORM B 2608: 2012-05 mit dem Bezugsregulativ DIN 18032-3: 1997	
Auftrag:	lt. Bestellung von 2017-04-26	
Ort der Probenahme:	keine Probenahme durch OFI-Mitarbeiter Proben (Musterwand mit Paneelen) wurde durch den Auftraggeber zur Verfügung gestellt; Prüfung am Betriebsstandort der Fa. AGROP NOVA a.s., 79843 Pteni, CZ	
Eingang der Proben:	--; Proben (Musterwand mit Paneelen): Prüfung am Betriebsstandort des AG, 79843 Pteni, CZ

1 AUFGABENSTELLUNG

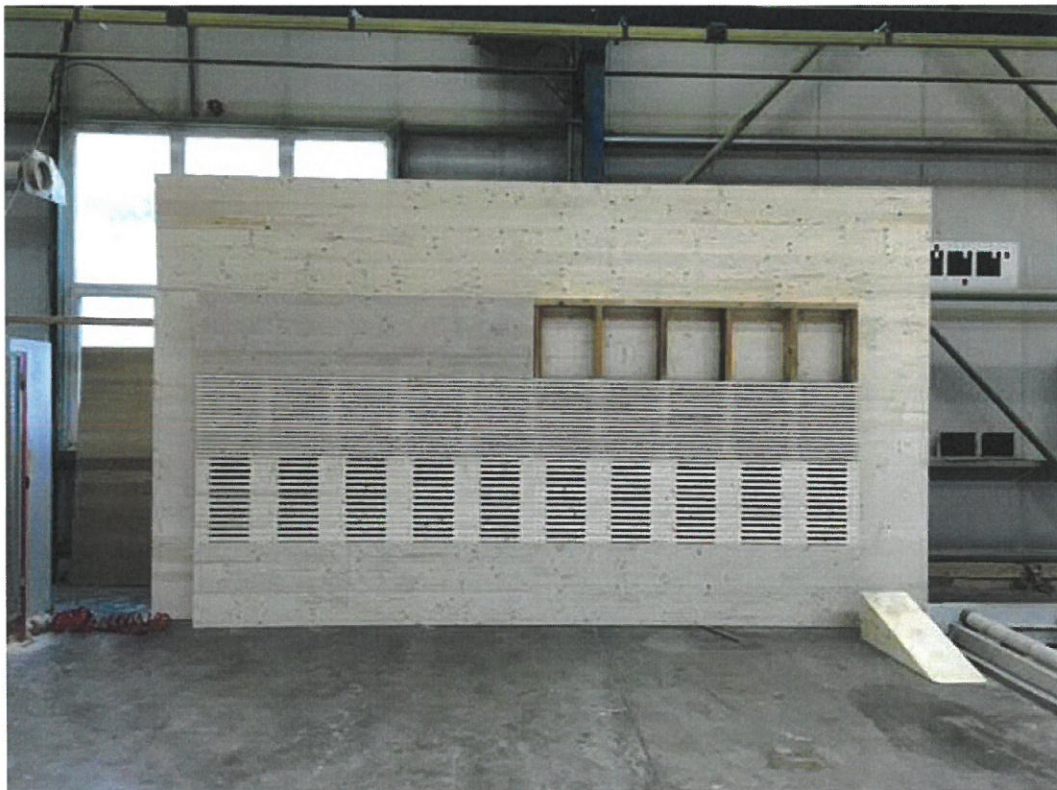
Abb. 1: Wandverkleidungs-Prüfmuster - Gesamt-Ansicht; Prüfung am 18.05.2017; unterste Ebene: **Paneel-Varianten „Lucy 8/16/16“** (gelocht); 2.Ebene von unten: „**Suzanna**“ (geschlitzt); 3.Ebene von unten/links: „**Marilyne 8/25**“; rechts: „**Marilyne 8/25 - WeissTanne**“ (geschlitzt); 4.Ebene von unten/links: „**Marilyne 4/12**“; rechts: „**Marilyne 4/12 - WeissTanne**“ (geschlitzt)

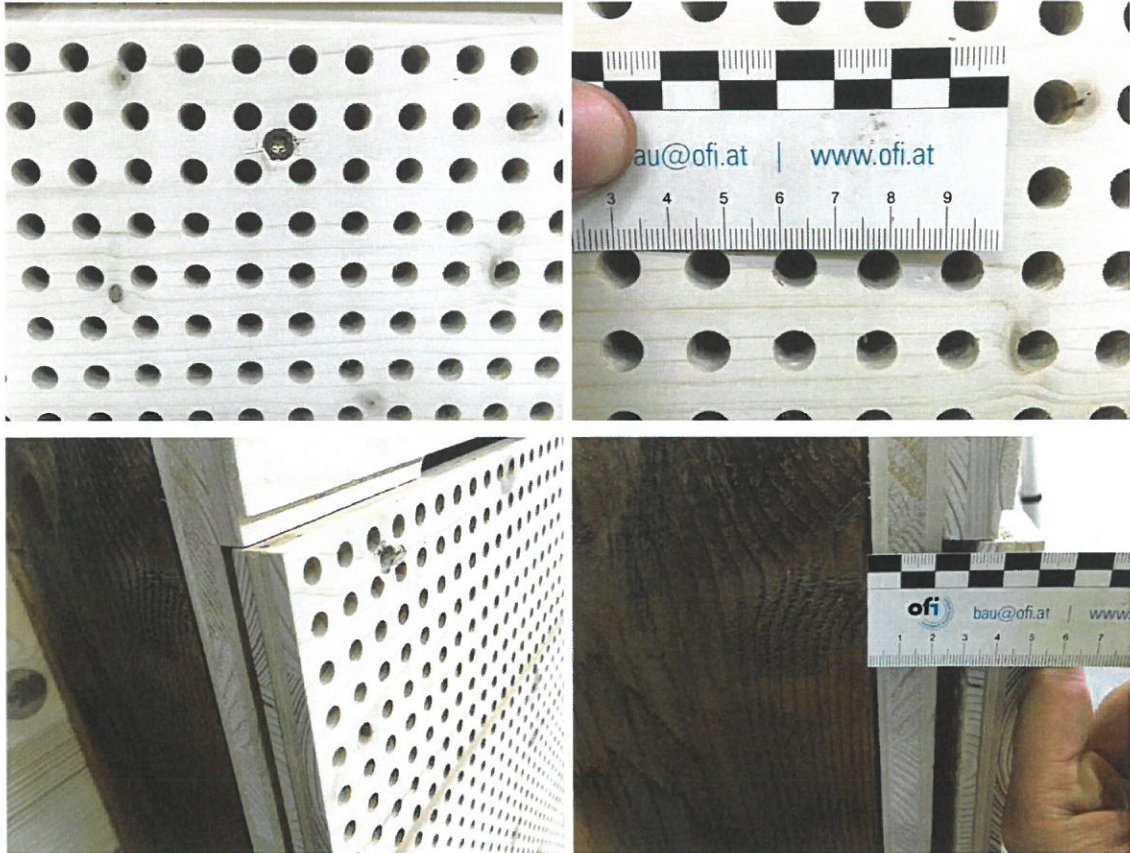
Abb. 2 - 5: Wandverkleidungsmuster-Teil mit der Paneel-Variante „Lucy 8/16/16“ (ge-
locht): konstruktive Details; Prüfung am 18.05.2017

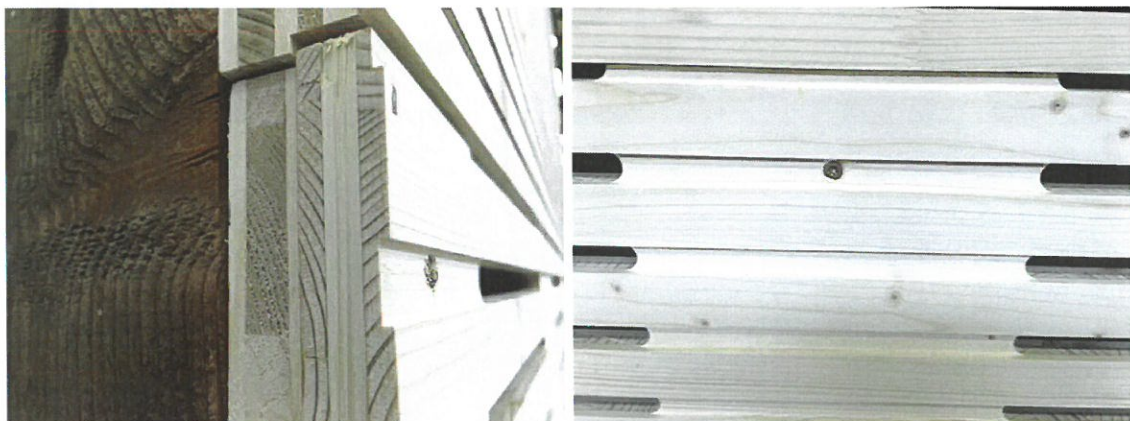
Abb. 6 - 7: Wandverkleidungsmuster-Teil mit der Paneel-Variante „Suzanna“ (ge-
schlitzt): konstruktive Details; Prüfung am 18.05.2017

Während dem Beschuss mit dem Hockeyball wurden nach 2 Schüssen von vorne und nach 1 bzw. 2 Schüssen schräg Beschädigungen an den Leisten zwischen den Schlitzen festgestellt. Der Beschuss wurde daraufhin abgebrochen.

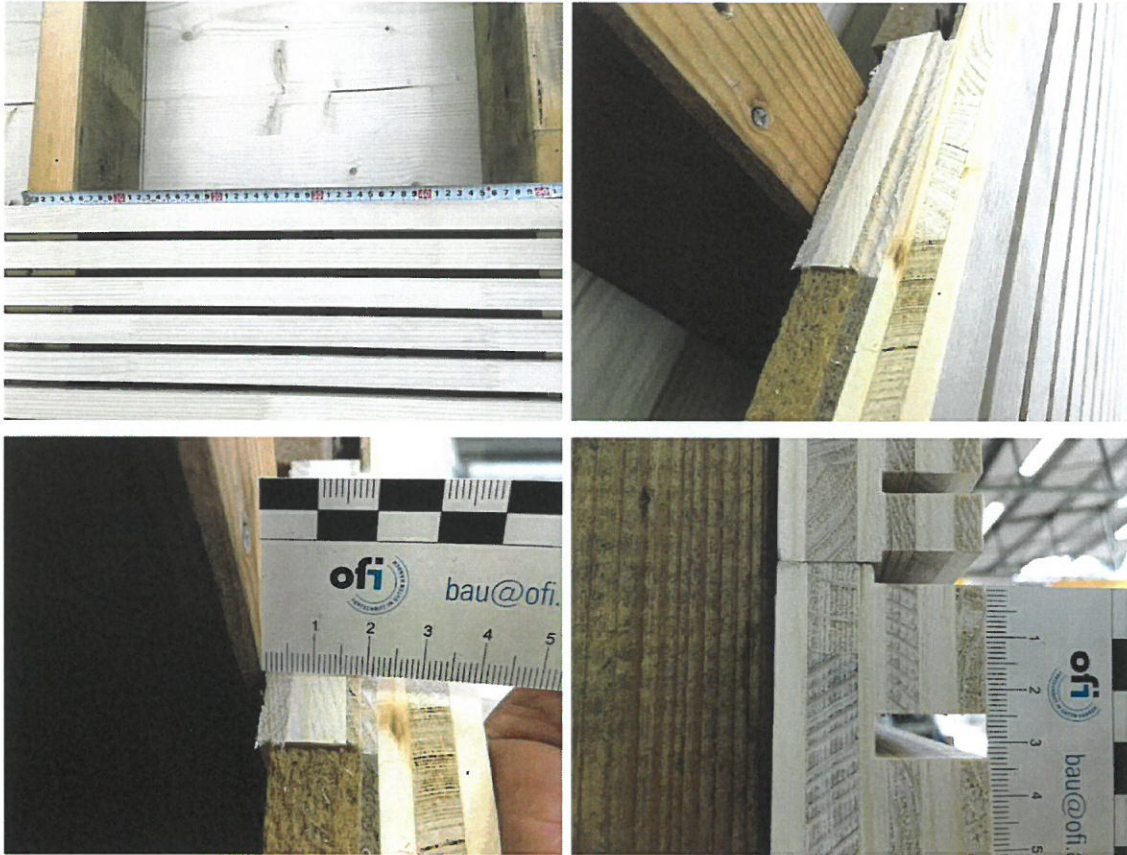
Abb. 8 - 11: Wandverkleidungsmuster-Teil mit der Paneel-Variante „Marilyne 8/25“ und „Marilyne 8/25 - WeissTanne“ (geschlitzt): konstruktive Details; Prüfung am 18.05.2017

Während dem Beschuss mit dem Hockeyball wurden nach 3 Schüssen von vorne und nach 3 bzw. 2 Schüssen schräg Beschädigungen an den Leisten zwischen den Schlitzen festgestellt, sowie Ablösungen von der vertikalen Trägerleiste. Der Beschuss wurde daraufhin abgebrochen.

Während dem Beschuss mit dem Hockeyball wurden nach 3 Schüssen von vorne und nach 1 bzw. 1 Schuß schräg Beschädigungen an den Leisten zwischen den Schlitzen festgestellt, sowie Ablösungen von der vertikalen Trägerleiste. Der Beschuss wurde daraufhin abgebrochen.

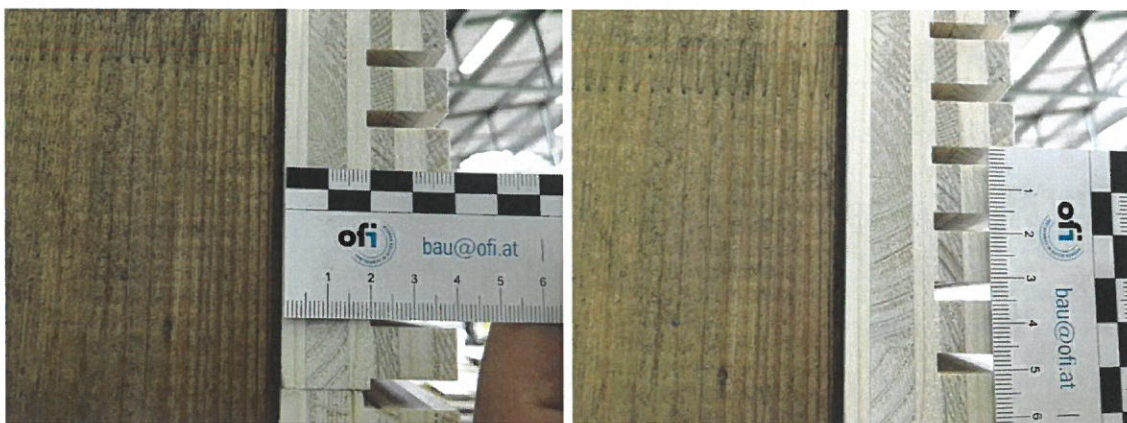
Abb. 12 - 13: Wandverkleidungsmuster-Teil mit der Paneel-Variante „Marilyne 4/12“ - und „Marilyne 4/12 - WeissTanne“ (geschlitzt): konstruktive Details; Prüfung am 18.05.2017

Während dem Beschuss mit dem Hockeyball wurden nach 3 Schüssen von vorne und nach 2 bzw. 2 Schüssen schräg Beschädigungen an den Leisten zwischen den Schlitzen festgestellt, sowie Ablösungen von der vertikalen Trägerleiste. Der Beschuss wurde daraufhin abgebrochen.

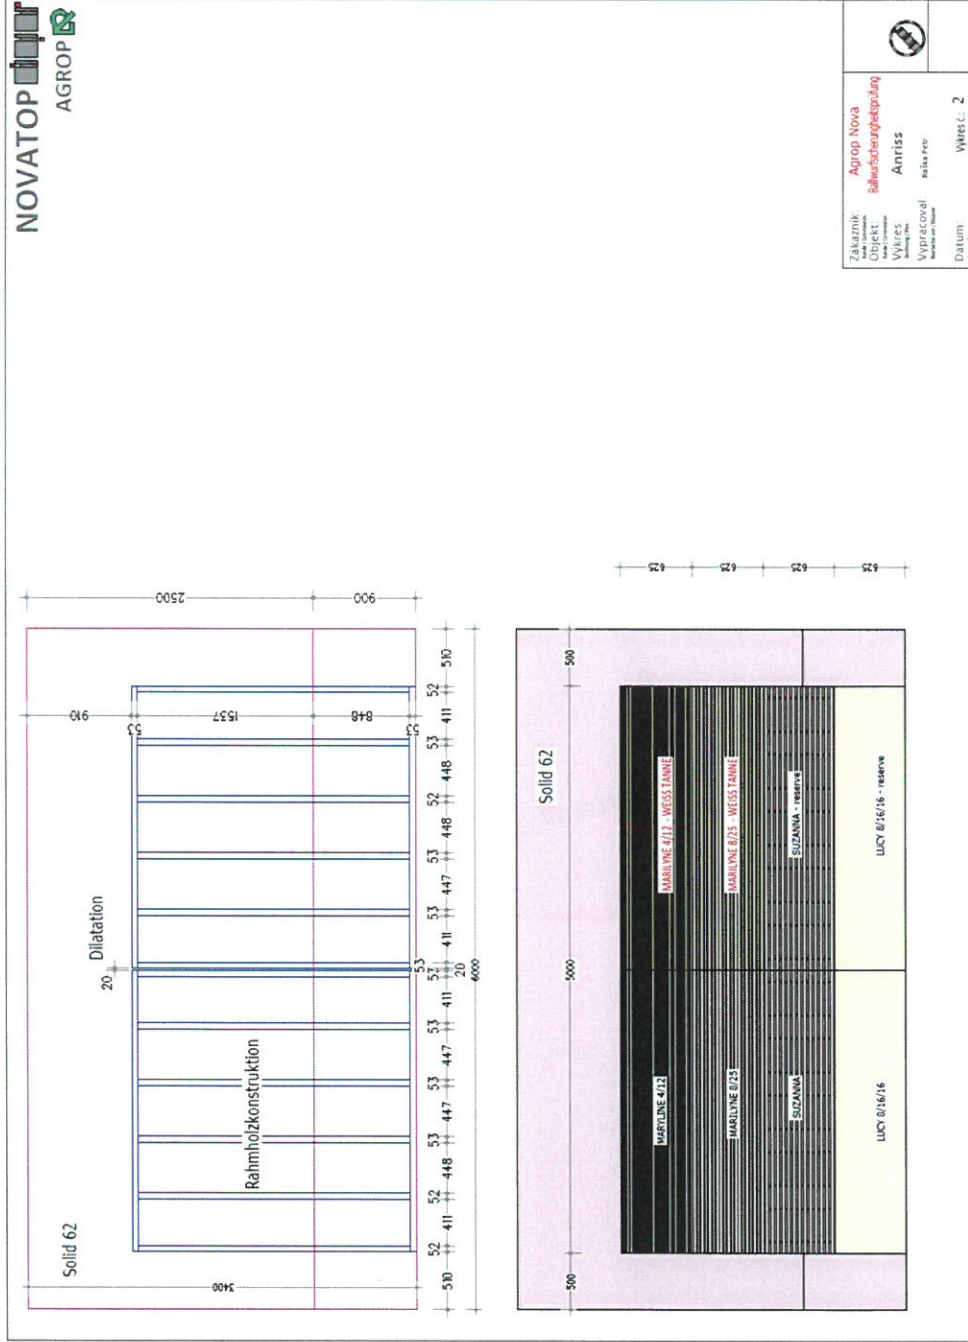
Abb. 1: Konstruktionsskizze des Prüfaufbaus der einzelnen Panel-Varianten auf starrer Unterkonstruktion; zur Verfügung gestellt durch den AG (11.05.2017)
